Asbesti- ja haitta-ainekartoitus

Nordea-talo
Kauppakatu 7
82600 Tohmajärvi

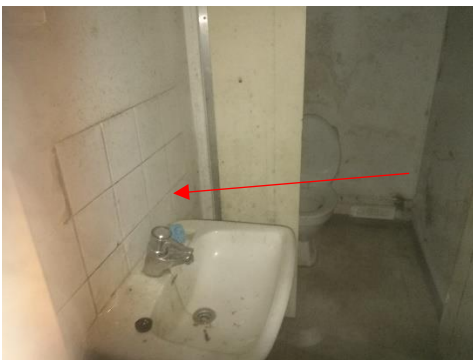
Kuva 4.1 005 tilan seinälaatta, kiinnitys- ja saumalaasti sekä tasoite sisältävät asbestia.

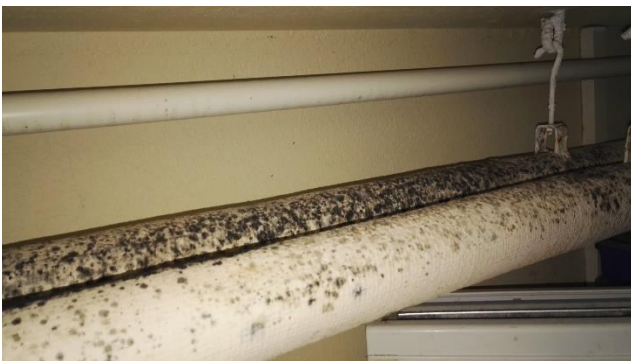
Kuva 4.3 Arkiston putkieristeet sisältävät asbestia

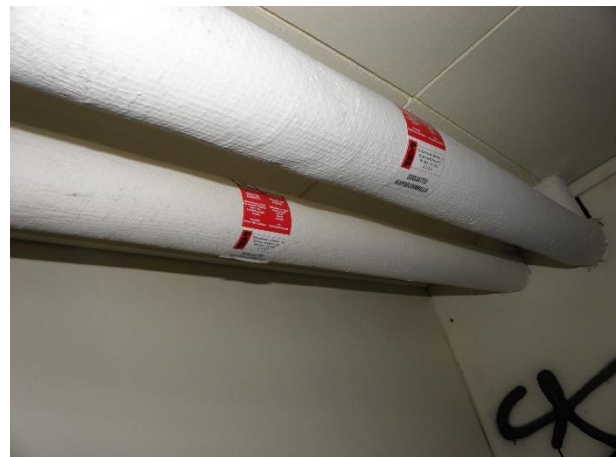
- Kellarikerroksessa on vanhoja massaeristeisiä putkia, jotka sisältävät asbestia. Putket on pinnoitettu.
- Vanhojen palo-ovien ja niiden karmirakenteiden palonsuojauksessa on tyypillisesti käytetty asbestia
- Putkistojen vanhat laippatiivisteet voivat sisältää asbestia
- Lämpöpatteriputkien pahvieristeet voivat sisältävät asbestia. Putkituksia voi olla kohteen rakenteissa esim. välipohjat ja kanaalit. Myös putkien asbestimassaeristeitä voi löytyä vielä rakenteiden läpivienneistä ja rakenteiden sisältä.

Kuva 4.4 Kellarikerroksen massaputkieristeet sisältävät asbestia.

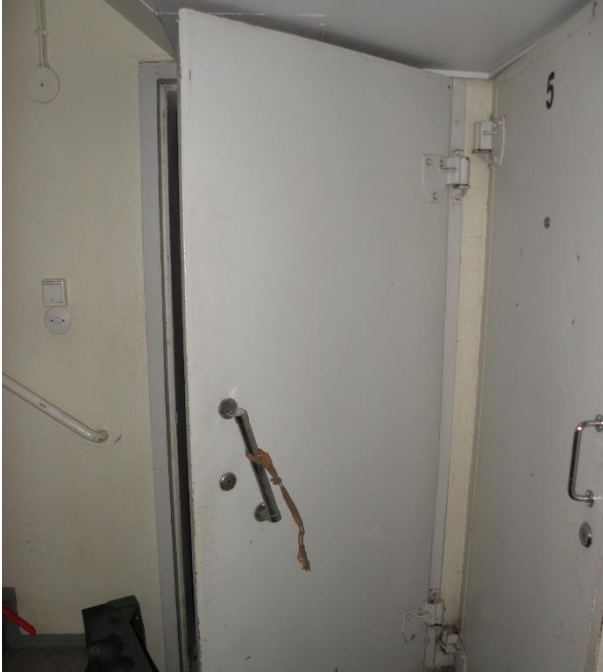
Kuva 4.5 Vanhat palo-ovet karmirakenteineen sisältävät tyypillisesti asbestia.

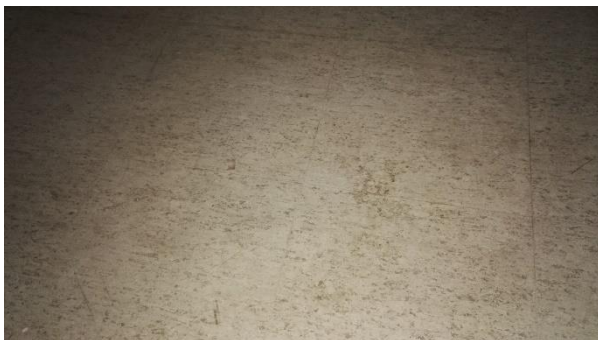
Kuva 6.1 007 Kahvio, valkoinen muovimatto, ei sisällä asbestia.

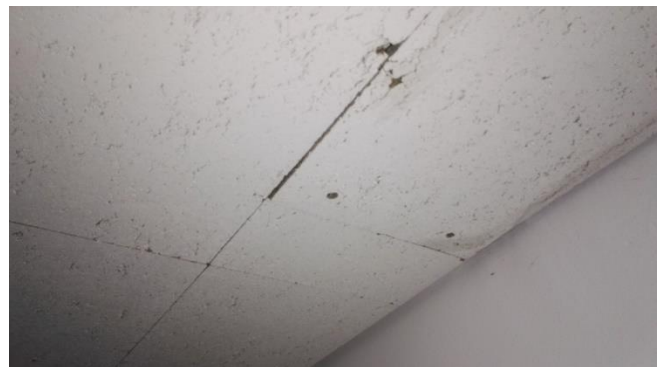
Kuva 6.2 007 Kahvio, alakattolevy, ei sisällä asbestia.

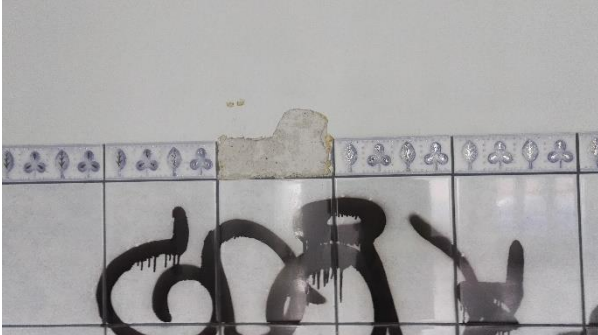
Kuva 6.3 1.krs kampaamo, seinälaatta, sauma-aine sekä laasti+ tasoite eivät sisällä asbestia.

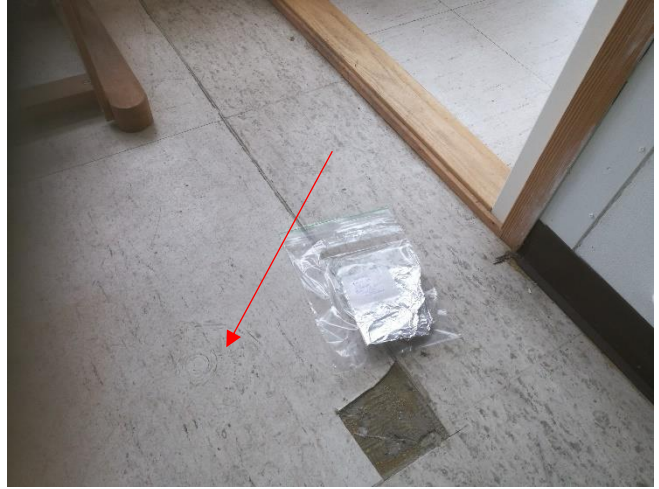
Kuva 6.4 1. krs vanha eteinen, valkoinen muovimatto, ei sisällä asbestia.

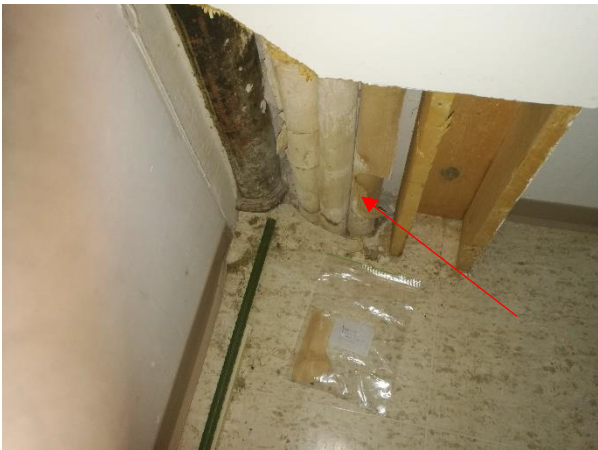
Kuva 6.6 1. krs varasto, putkieriste, ei sisällä asbestia.

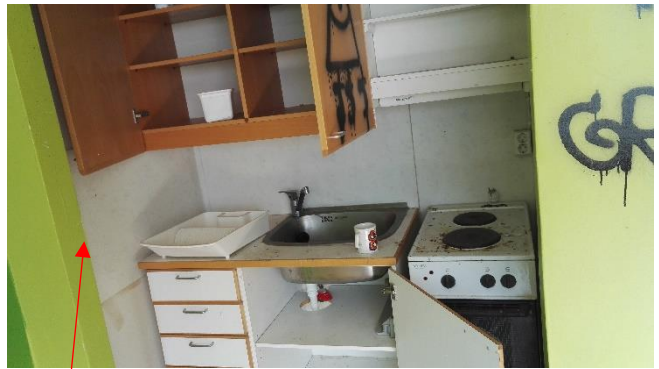
Kuva 6.9 2. krs huoneisto 4, keittiön seinän muovitapetti ei sisällä asbestia.

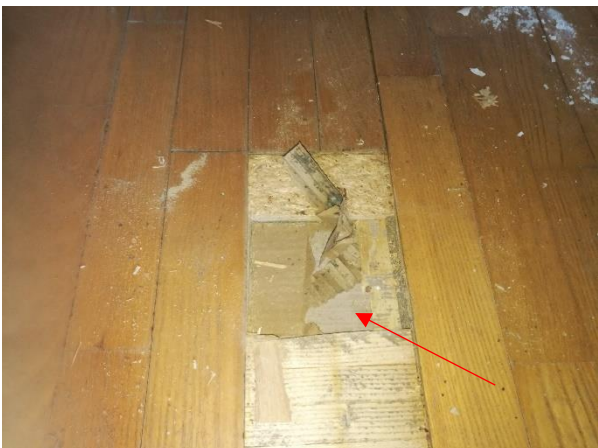
Kuva 6.10 2. krs huoneisto 4, muovimatto parketin alla ei sisällä asbestia.

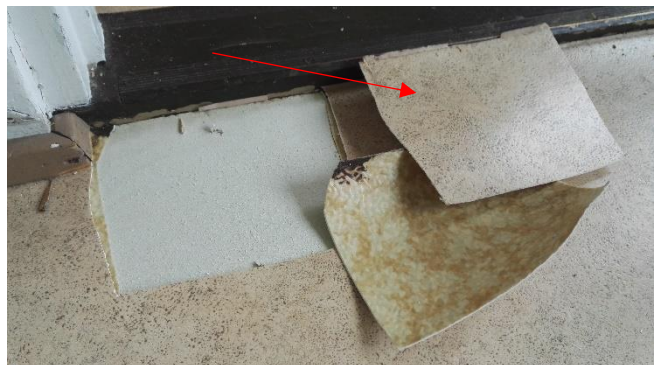
Kuva 6.11 2. krs huoneisto 3, keittiön päällimmäinen muovimatto ei sisällä asbestia.

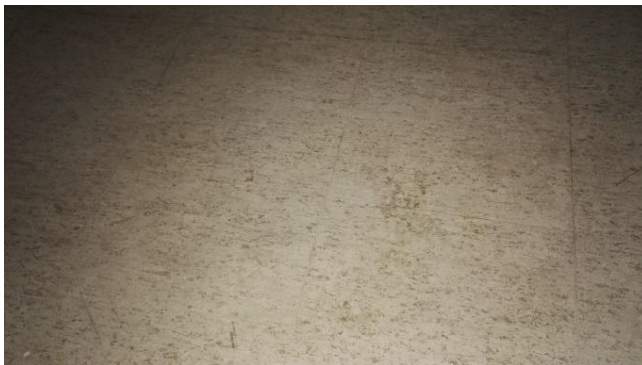
Kuva 8.1. 007 kahvion valkoisen muovimaton, raskasmetallipitoisuudet ylittävät haitallisen jätteen ylempään ohjeavron.

Näytteitä 3, 7, 9 ja 10 vastaavien materiaalien osalta on suositeltavaa ottaa yhteyttä paikalliseen jäteviranomaiseen ennen jätteen loppusijoitusta.

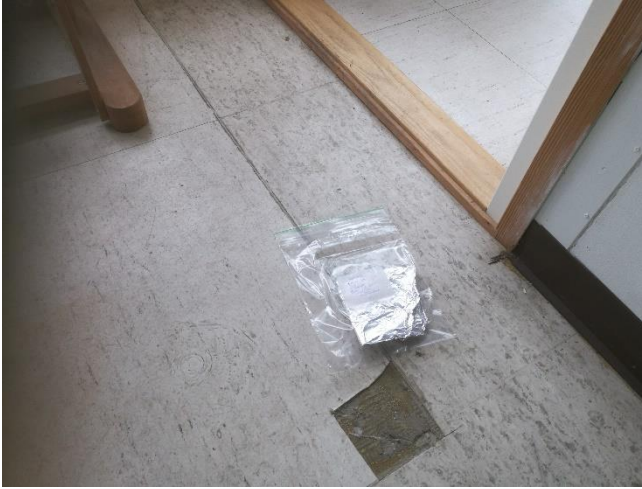
Kuva 8.3 1.krs vanha eteinen, valkoinen muovimatto, raskasmetallipitoisuudet ylittävät haitallisen jätteen ylemmän ohjearvon.

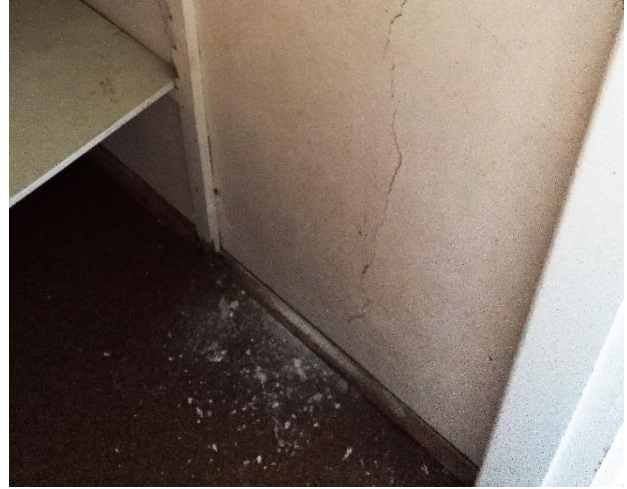
Kuva 8.4 2.krs huoneisto 1, vaatekomo, linoleum, raskasmetallipitoisuudet ylittävät haitallisen jätteen ylemmän ohjearvon ja lyijyn vaarallisen jätteen ohjearvon.

Näytettä 10 vastaavat materiaalit suositellaan käsittelemään Ratu-kortissa 82-0382 kuvattujen ohjeiden mukaisesti.

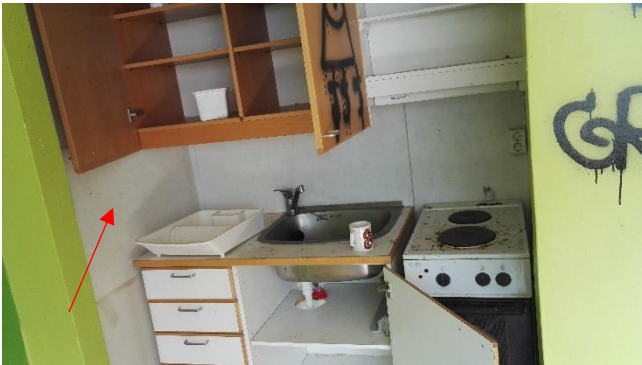
Kuva 8.5 2.krs huoneisto 4, keittiön seinän muovitapetti, raskasmetallipitoisuudet ylittävät haitallisen jätteen ylemmän ohjearvon.

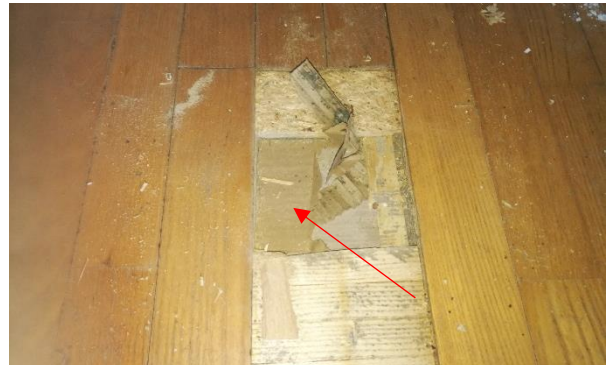
Kuva 8.6 2.krs huoneisto 4, muovimatto parketin alta, raskasmetallipitoisuudet ylittävät haitallisen jätteen ylemmän ohjearvon.

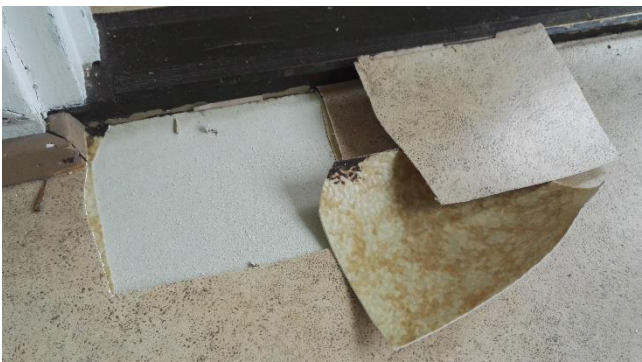
Kuva 8.7 2.krs huoneisto 3, keittiö, alemman ja päällimmäisen muovimaton raskasmetallipitoisuudet ylittävät haitallisen jätteen ylemmän ohjearvon.

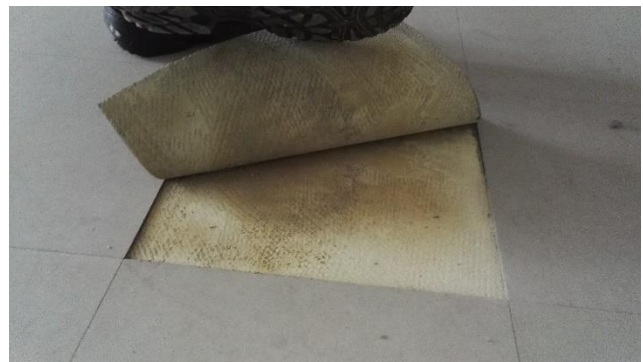
Kuva 8.8. 1.krs matkatoimisto, harmaa Finnflex, raskasmetallipitoisuudet ylittävät haitallisen jätteen ylemmän ohjearvon.

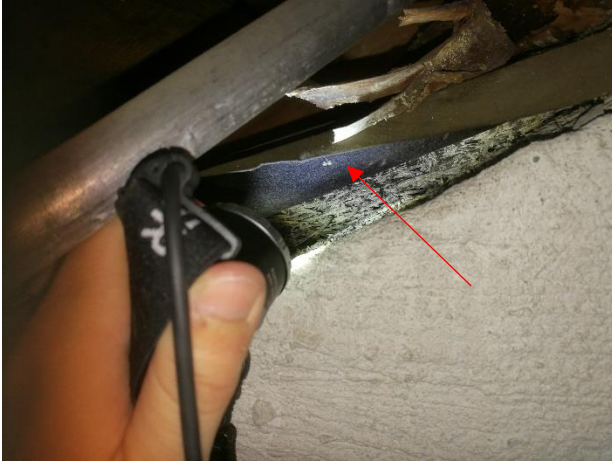
Materiaalinäytteitä PAH-yhdisteiden määrittämistä varten otettiin 1 kappale. Analyysivastauksen perusteella näytteen PAH-pitoisuus ei ylitä vaarallisen jätteen raja-arvoa. Laboratorion analyysivastaus kokonaisuudessaan on liitteenä.

Kuva 9.1 Yläpohjan tervapaperin PAH-pitoisuus ei ylitä vaarallisen jätteen raja-arvoa.

Näytteitä vastaavat materiaalit voidaan PAH-pitoisuuden osalta käsitellä normaalisti.

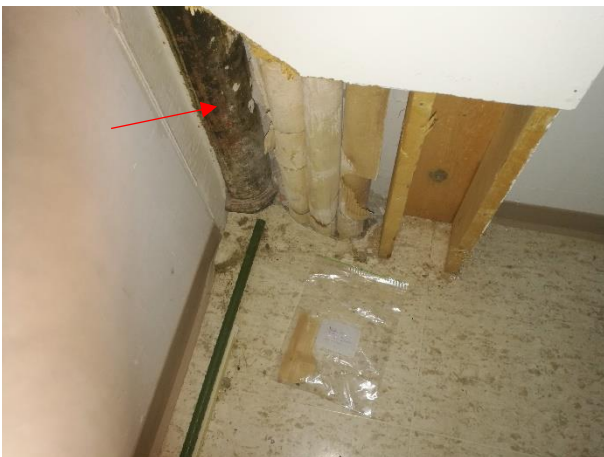
Kuva 11.4 Vanhojen valurautaviemärien juotosliitoksissa saattaa olla lyijyä.

Metallina esiintyvä lyijy on vaarallista jätettä, joka on huomioitava purkutöissä.

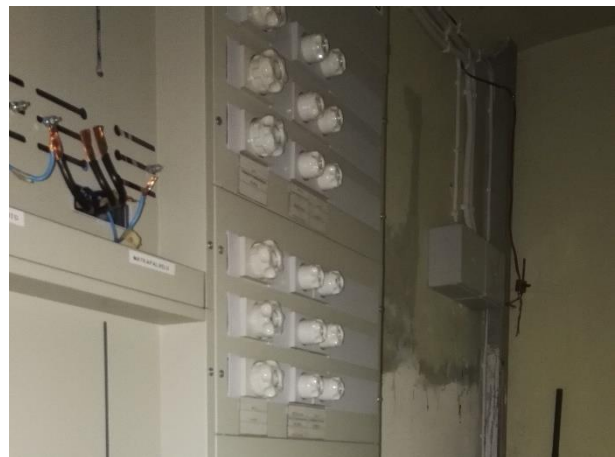
Kuva 11.2 Sähkö- ja muuntamolaitteissa voi olla vaarallisia yhdisteitä sisältäviä nesteitä tai komponentteja.

Purkutöissä on noudatettava näitä aineita koskevia viranomaismääräyksiä ja -ohjeita. PCB- ja PCT-yhdisteet ovat vaarallista jätettä.

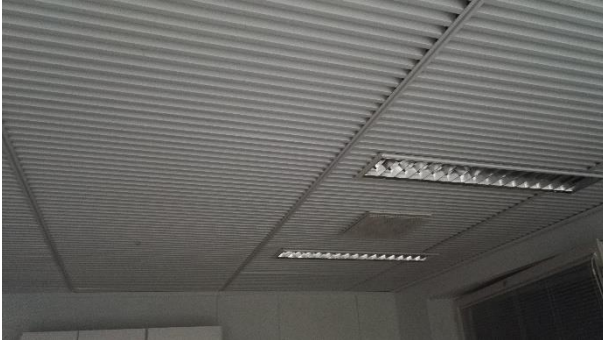
Kuva 11.3 Loisteputket ovat vaarallista jätettä.

Loisteputket ja niiden sytyttimet yms. ovat vaarallista jätettä, joka on kerättävä talteen asianmukaisesti ja toimitettava ao. jäteasemalle.
