Korjaustarveselvitys

Nordea-talo

Kauppakatu 7
82600 Tohmajärvi

Työnumero: 2211

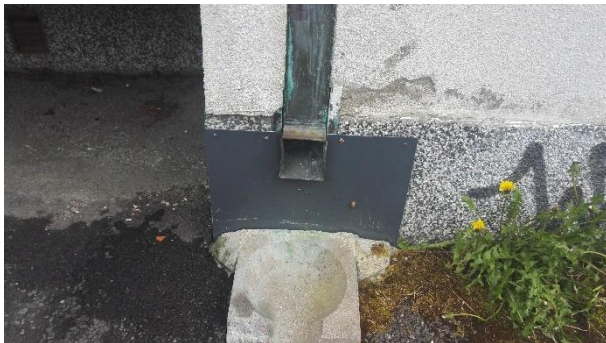
Kuva 2. Sokkeliin asennetut levyt suojaavat sokkeliä roiskevesiltä sekä betoniset sadevesikourut ohjaavat sadevesiä pois rakennuksen viereltä.

- Suositellaan salaojajärjestelmän rakentamista/olemassaolon selvittämistä.
- Sadevesijärjestelmien puutteiden korjaaminen. Suositellaan sadevesikaivojen asentamista sadeveden poisjohtamisen varmistamiseksi ja sokkeliin kohdistuvan kosteusrasituksen vähentämiseksi.
- Sadevesikourujen sekä syöksytorvien kunnon tarkastus, puhdistaminen ja korjaaminen.
- Asfalttipäällysteen puhdistaminen/uusiminen 1-5 vuoden kuluessa.

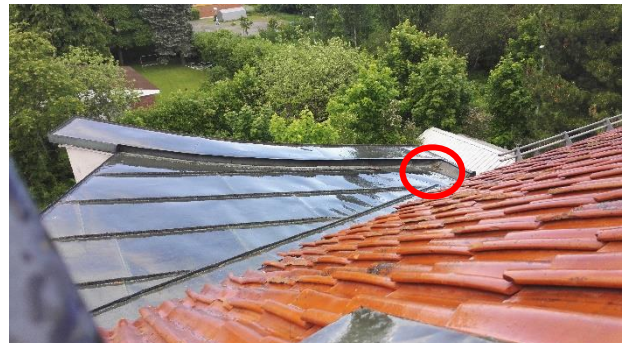
Kuva 3. Kuvassa olevasta syöksytorvesta ei havaittu veden johtumista alas.

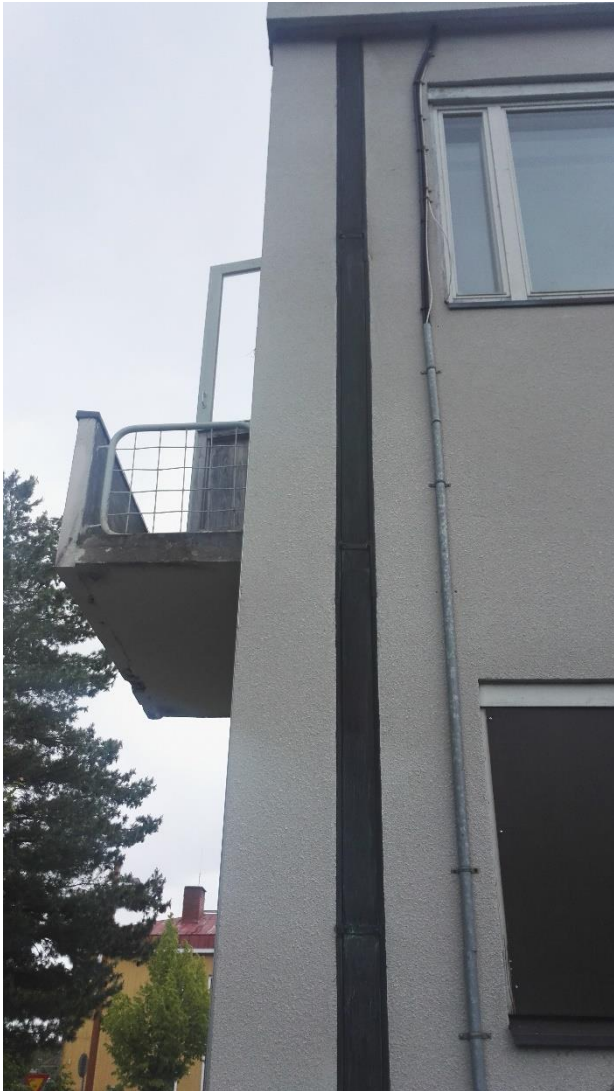
Kuva 4. Syöksytorvet on upotettu ulkoseinään. Parvekkeen alapuolinen betoni on rapistunut.

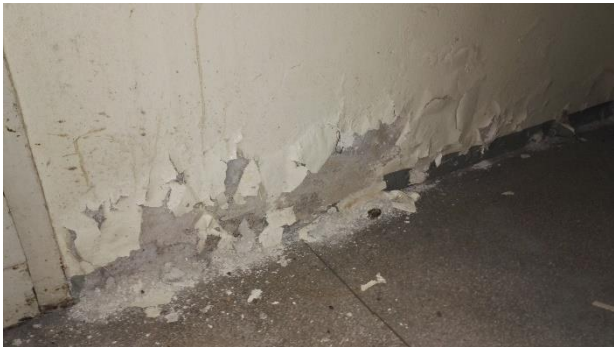
- Perusmuurin alaosan kosteus johtuu kapillaarisesti siirtyvästä maaperän kosteudesta. Kosteus aiheuttaa maalipinnan kupruilua sekä mikrobikasvustoa kantavien seinien alaosiin. Kosteusvaurio tulee poistaa esimerkiksi hiomalla vaurioitunut pinnoite
- Sokkelia ja perusmuuria vasten tulee asentaa patolevytys sekä routaeristeet.

Kuva 5. Kosteudesta aiheutunutta maalipinnan hilseilyä.

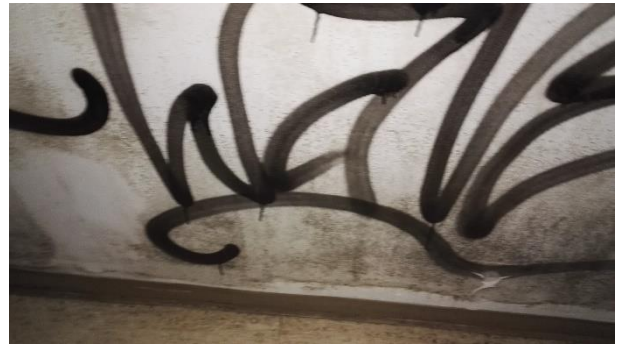
Kuva 6. Maanvastaisen seinän alaosassa näkyvää mikrobikasvustoa.

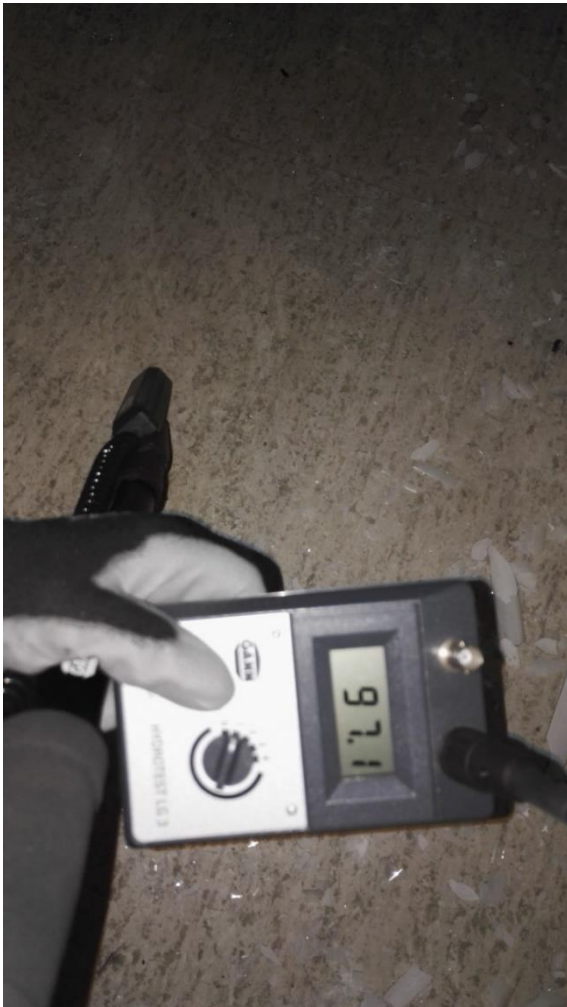
Kuva 8. Alapohjassa todettiin koholla olevia kosteuksia pintakosteusmittarilla.

- Kellarikerroksen muovimattopinnoitteen alusrakenne on märkä. Liiallinen kosteus aiheuttaa muovimaton, liiman ja/tai tasoitteen kemiallisen hajoamisreaktion, jossa syntyy haitallisia määriä haihtuvia orgaanisia yhdisteitä (VOC). Lattiarakenteen VOC-päästöt voivat aiheuttaa oireita tilojen käyttäjille. Lattiapinnoitteet tulee uusida korjausten yhteydessä kauttaaltaan sekä vanhat liimat ja tasoitteet tulee poistaa kokonaan. Betonilaattaan imeytyneet VOC-yhdisteet tulee selvittää ennen rakenteen pinnoittamista uudelleen.

- Kellarikerroksen uusi lattiapinnoite tulee olla ns. diffuusioavoin, jotta alapohjalaatan kosteus pääsee tasaantumaan. Mikäli kellarikerrokseen asentaa lattiaan tiiviitä pinnoitteita (kuten muovimatto), tulee alapohjalaatta purkaa ja eristää nykyisten vaatimusten mukaisesti. Korjaus tulee suorittaa erillisen korjaussuunnitelman mukaisesti.

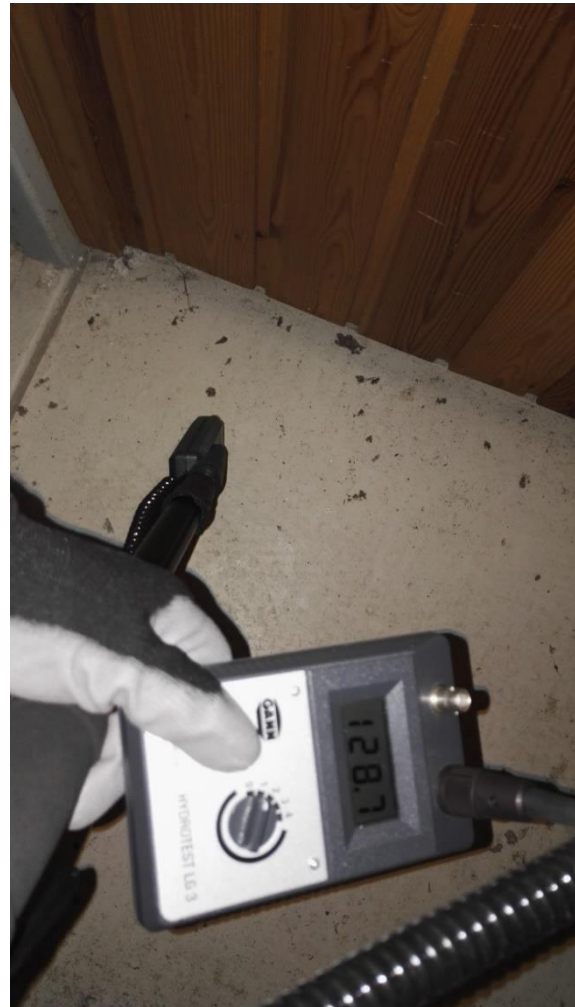
Kuva 9. Kellarin pukeutumistilan lattianssa pintakosteusmittarilla havaittavaa pintakosteutta.

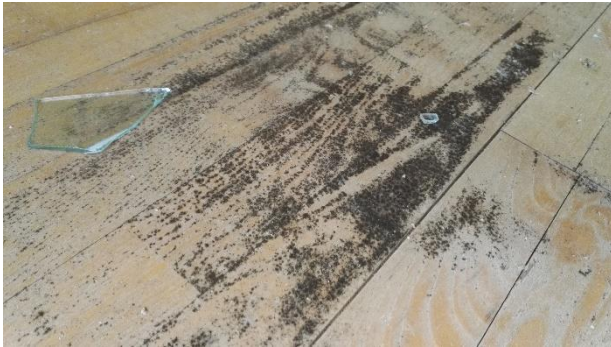
- Sekä 1. että 2. kerroksessa välipohjan maali- ja tasoitekerros halkeilee. Saatujen ennakkotietojen perusteella rakennuksessa on aiemmin tapahtunut mm. viemärivuotoja. Myös 2. kerroksessa huoneisto 4:n parketissa havaittiin kosteusvaurion aiheuttamaa näkyvää mikrobikasvustoa

Kuva 10. 2. kerroksen huoneiston 4 puulattiassa selvää mikrobikasvustoa.

- 2. kerroksen muovimatot on liimattu vanhan muovimaton päälle. Liiman kosteus ei pääse haihtumaan kahden tiiviin pinnan välistä. Liiallinen kosteus aiheuttaa muovimaton ja/tai liiman kemiallisen hajoamisreaktion, jossa syntyy haitallisia määriä haihtuvia orgaanisia yhdisteitä (VOC). Lattiarakenteen VOC-päästöt voivat aiheuttaa oireita tilojen käyttäjille. Lattiapinnoitteet tulee uusida korjausten yhteydessä kauttaaltaan sekä vanhat liimat ja tasoitteet tulee poistaa kokonaan. Betonilaattaan imeytyneet VOC-yhdisteet tulee selvittää ennen rakenteen pinnoittamista uudelleen.
- Muovimattopinnoitteita on maalattu spraymaalilla. Lisäksi huonetiloissa on sattunut vesiva-hinkoja, joiden laajuudesta ei ole tietoa. Lattiapinnoitteet tulee uusida korjausten yhteydessä kauttaaltaan. Pinnoitteiden uusimisen yhteydessä suoritetaan märkätilojen vedeneristyksen tarkastaminen.

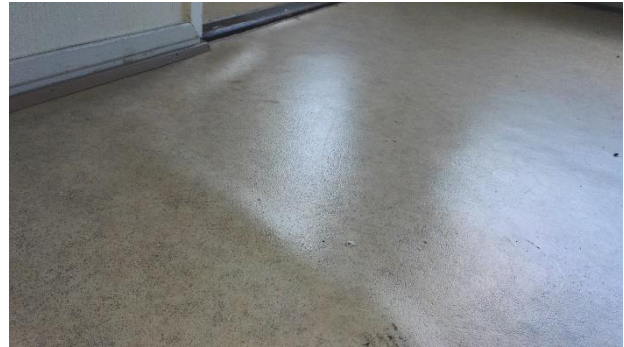
Kuva 11. Muovimatot kupruilivat 2. kerroksen asuinnoissa.

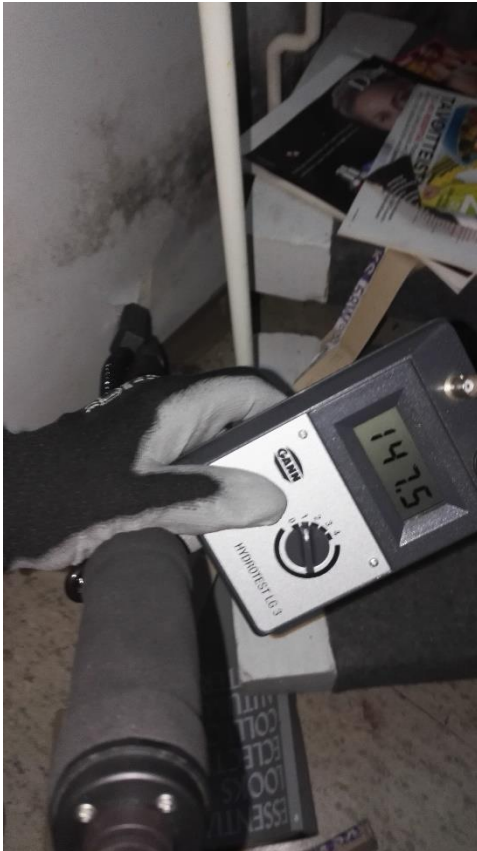
Kuva 12. Kantavassa seinässä havaittiin pintavauriota pintamateriaalissa. Seinän kohdalla havaittiin poikkeavaa kosteutta pintakosteusilmaisimella.

- Suositellaan kantavien seinien pintojen uusimista koko rakennuksen alueelta.
- Kapillaarisen kosteuden nousu rakenteisiin tulee estää. Kantavat väliseinät tulee pinnoittaa ns. diffuusioavaimella pinnoitteella. Rakenteiden korjaus tulee suorittaa erillisen ohjeen mukaan.

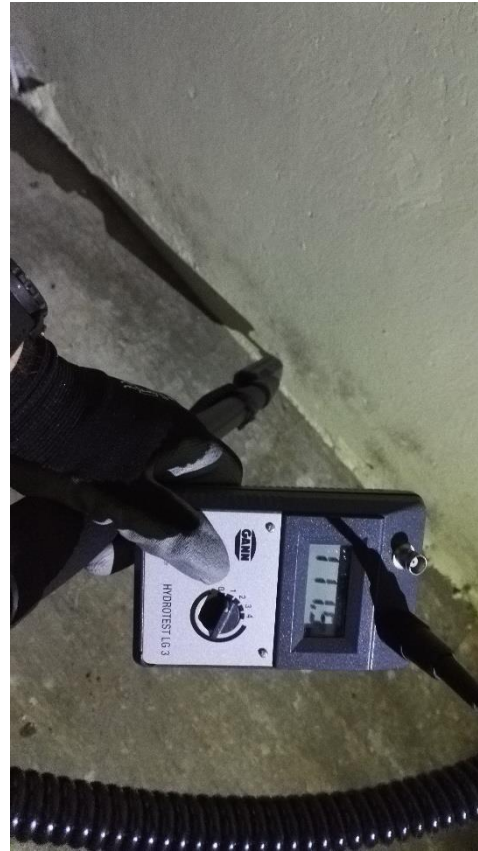
Kuva 13. Kosteuspoikkeamaa kantavan seinän vieressä.

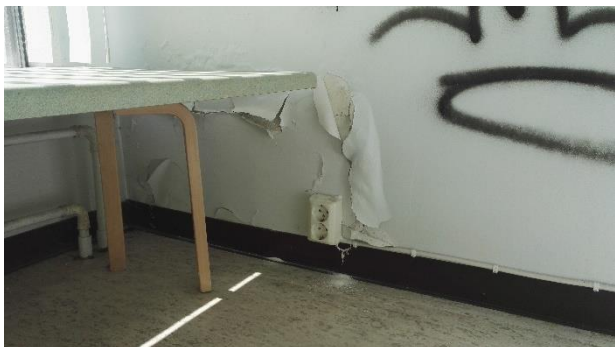
Kuva 16. Parturi-kampaamon seinissä oli havaittavissa kosteudesta aiheutunutta pintamateriaalien vaurioitumista.

- Betoni- ja tiiliväliseinät ovat rakenteellisesti kelvollisessa kunnossa eivätkä vaadi rakennusteknisiä korjaustoimenpiteitä.
- Betoni- sekä tiiliseinät tulee puhdistaa edellisestä pintamateriaalista ja pinnoittaa uudestaan. Tarpeen mukaan rakenteita tulee kuivattaa ennen pinnoitusta.
- Kevyet puurakenteiset väliseinät tulee tarkistaa kosteusvaurioilta ja vaihtaa vaurioituneet rakenteet uusiin. Kipsilevyt tulee vaihtaa uusiin.

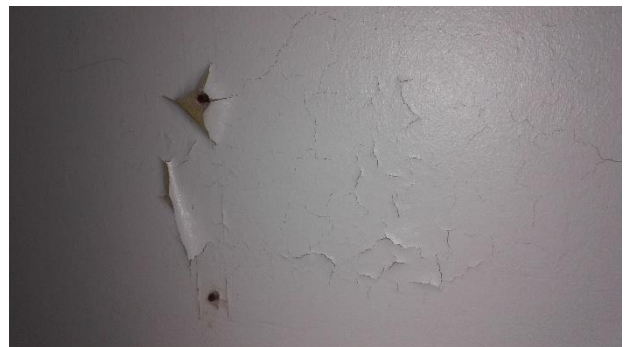
Kuva 17. Maalipinta on lohkeillut ja rapistunut 1-kerroksen tiloissa. Betonirakenteinen väliseinä.

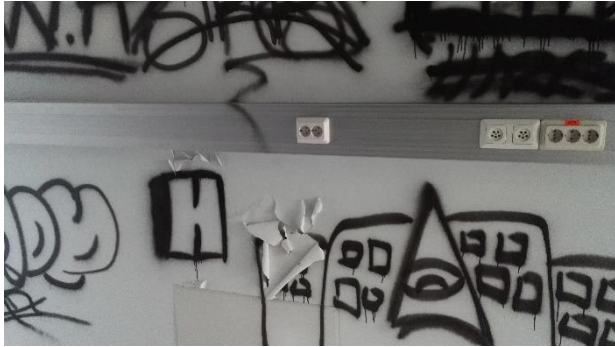
Kuva 18. Seinät ovat graffitin peitossa. Uusittuja kotelointeja sähkövedoille. Maalipinta irtoaa seinästä.

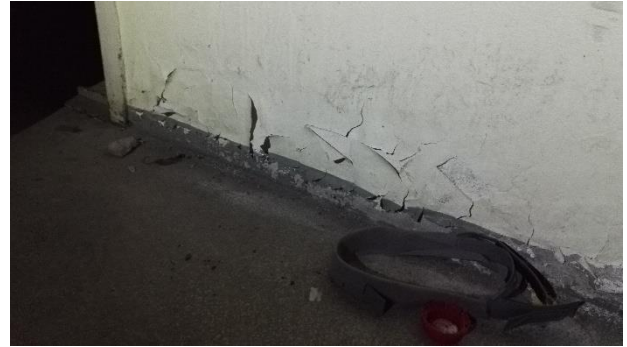
Kuva 19. Kellarin väliseinien alaosien maalipinnat halkeilleet.

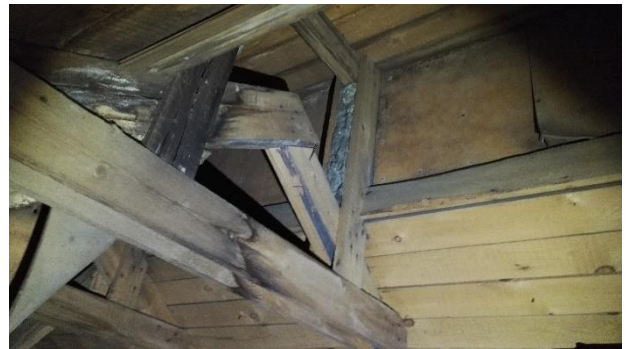
Kuva 21. Osa puurakenteista oli huonokuntoisia.

- Suositellaan asennettavaksi katolle kulkusillat.
- Suositellaan betonitiilikatteen puhdistamista.
- Vesikatteen uusimisen yhteydessä tulee vaihtaa vaurioituneet ruodelaudat sekä asentaa aluskate
- Suositellaan peltikateosuuden peruskorjaamista ja kaltevuuden muuttamista
- Vesikatolla olevat läpiviennit tulee tarkistaa ja tiivistää

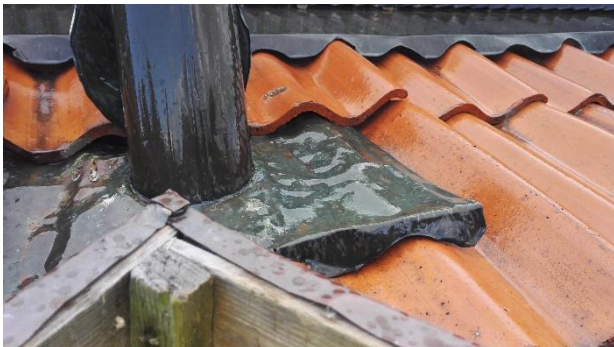
Kuva 26. Läpivientjä katolla.

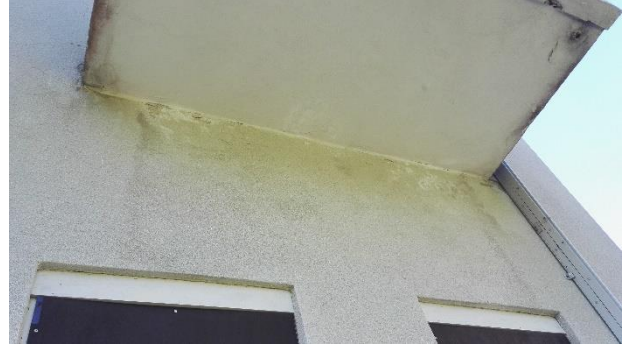
Kuva 29. Ulkoseinässä sekä parvekkeessa tummentumia.

- Julkisivurappaus suositellaan uusittavaksi kokonaan
- Sisäpuolelta ulkoseinien pinnoitteet tulee uusia.
- Havaittujen halkeamien lisätutkimukset.

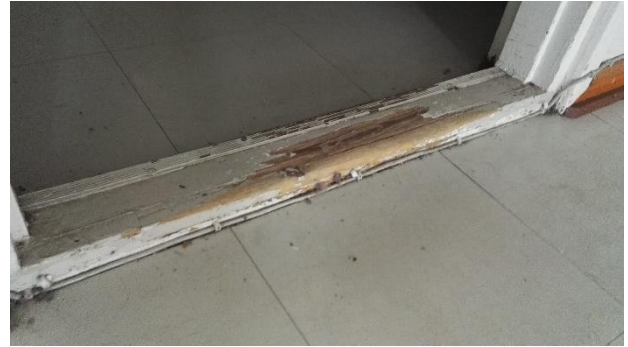
Kuva 31. Väliovien kynnykset ovat paikoin huonossa kunnossa.

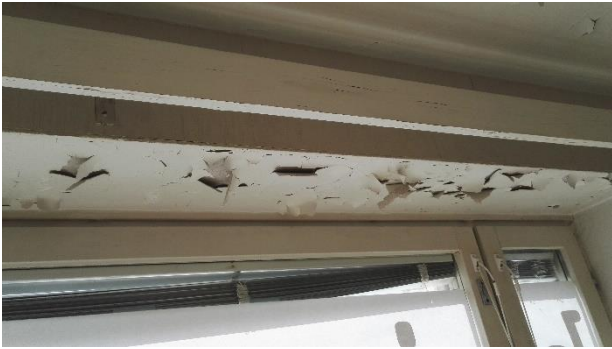
Kuva 32. Maalipinta rapissut ikkunan päältä.

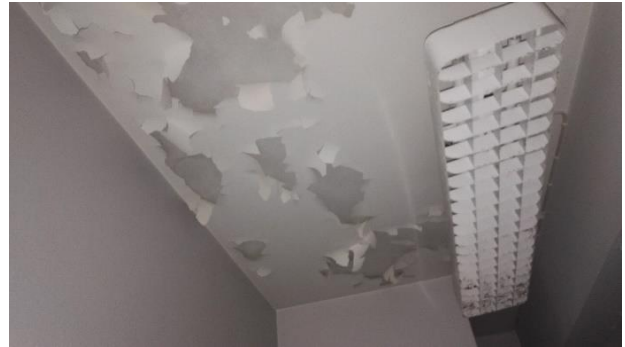
Kuva 35. Maali irtoaa betonisesta katosta.

- Suositellaan halkeilleiden ja rapistuneiden maalipintojen uusimista.
- Mikrobivaurioituneet alakattomateriaalit tulee poistaa ja uusia.

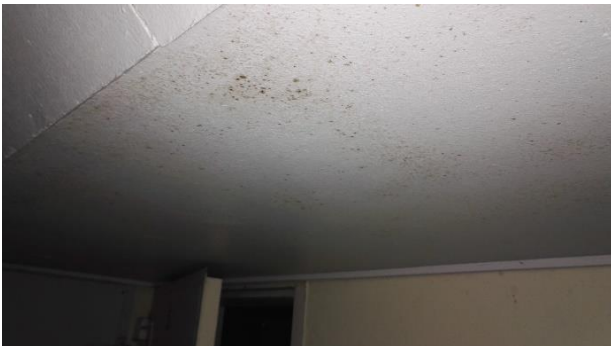
Kuva 36. Silmin havaittavaa mikrobikasvustoa kellarin katossa.

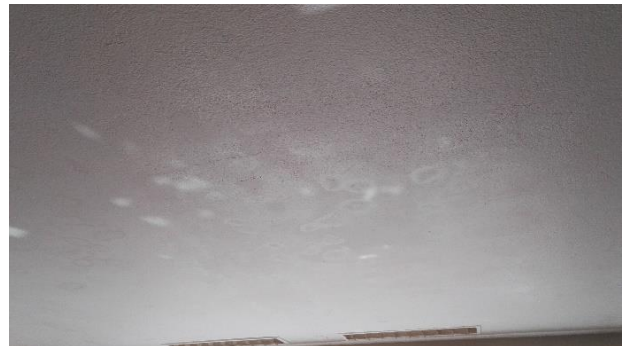
Kuva 37. 2-kerroksen katto ”kukkii”
