TOHMAJÄRVEN KUNTA

Tohmajärven koulukeskus/ Tietäväisen koulu

Tutkimusraportti/Tohmajärven koulukeskus

3.2.2017

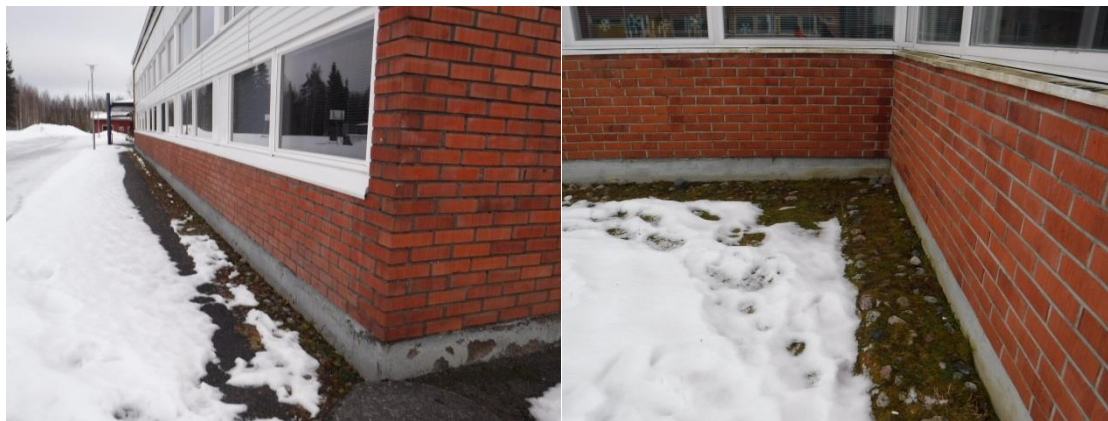
Kuvat 6.1 ja 6.2; Sokkelit ovat silminnähdessä kastuneet ja paikoin pahasti rapautuneet kosteuden vaikutuksesta.

Sadevedet ohjataan syöksytörvistä suoraan maahan. Salaoja- ja sadevesijärjestelmä sekä rakennuksen ulkopuolinen kosteus- ja routasuojaus tulee uusiksi kaikkien rakennusten osalta kokonaisuudessaan. Sokkelin viereen ei tule istuttaa kasvillisuutta.

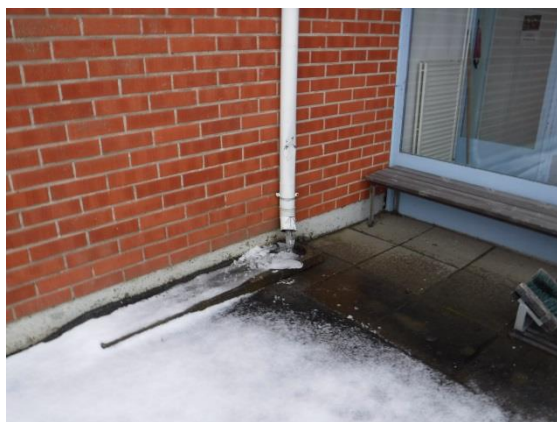
Kuva 6.3; kansalaisopiston tilojen sisäänkäynnin vieressä sadevedet ohjataan sokkelin viereen. Tämä lisää perustusten kosteusrasitusta.

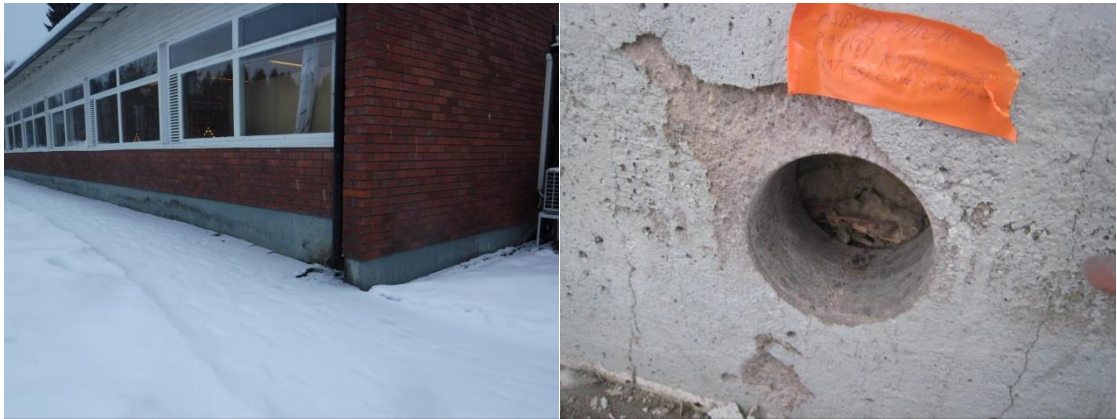
ATK-luokan 162 päätyseinän perustuksiin tehtiin avaus, josta todettiin sokkelieristeenä olevan mineraalivillan olevan märkä. Eristeestä otetussa materiaalinäytteessä ei todettu mikrobivaurioita. Perustuksissa on mittavasti havaittavissa kosteuden aiheuttamia jälkiä ja rapautumaa. Märkä eriste ei eristä kuten kuiva, ja voi aiheuttaa mittavaa energiahukkaa lämmityskuluissa.

Kuvat 7.1 ja 7.2; ATK luokkien sokkeli on rapautunut ja märkä. Sokkelin eriste havaittiin selkeästi märäksi, mutta materiaalinäytteessä ei todettu mikrobivauriota. Syöksytorvi kastelee perustuksia.

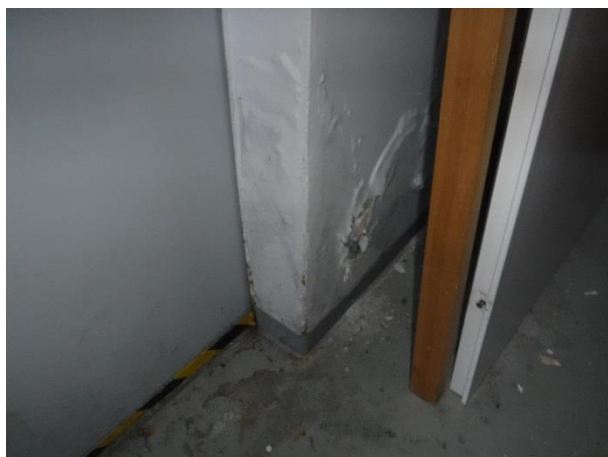
Puukoulun osalla on osittain maan alla sijaitseva kivirakenteinen kellarikerros. Kellarin pinnoilla on runsaasti kosteuden aiheuttamia vaurioita ja näkyvää mikrobikasvua. Kellaritilojen käyttöä ei tässä kunnossa suositella. Pinnoilla todettiin runsaasti kosteutta ja sekä lattia, että väliseinärakenteiden alaosat todettiin pintakosteusmittarilla märäksi.

Kuva 7.6; kosteuden aiheuttamia vaurioita puukoulun kellarissa. Maali hilseilee kosteuden takia irti lattiosta sekä seinien alaosista.

Kellarikerroksen tiloihin voi ensi tilassa asentaa ns. kanavapuhaltimet, joilla kellarikerrosta voi yrittää saada alipaineiseksi muihin tiloihin nähden. Tällöin kellarikerroksesta johdetaan ilmaa suoraan ulos puhaltimen avulla, eikä se nouse niin voimakkaasti muihin kerroksiin.

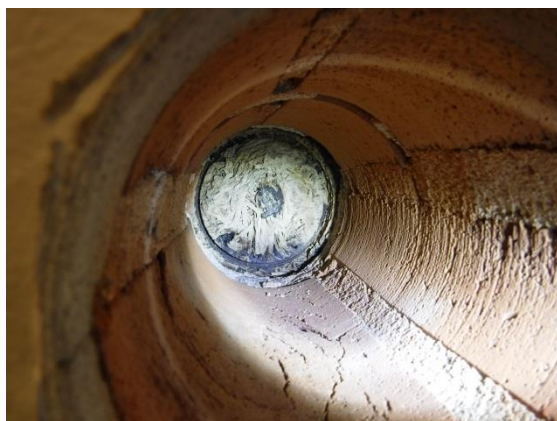
Kellarikerroksessa sijaitsevan oppilaskunnan käytössä olevan tilan maanpaineeseen tehtiin rakenneavaus. Maanpaineeseen tiilirakenteinen sisäkuori on todella vahva, n. 400 mm, jonka takana on tojax-eriste. Tojax eriste on yleensä puu-/pahvisuikaleita jotka on sidottu levyksi sementtipohjaisella aineella. Levy mikrobivaurioituu hyvin herkästi, usein jo rakentamisaikana. Näin vahvan sisäkuoren läpi epäpuhtaudet tuskin kulkeutuvat sisätiloihin, joten materiaalinäytteen ottoa eristeestä ei todettu tarpeelliseksi. Mahdollisia vuotoilmareittejä rakenteesta sisälle; ikkunanpielien ym. epätiivelyskohtien kautta voi selvittää savu- tai merkkiainekokeella. Tiloissa pinnoilla näkyvät vauriot ovat käyttäjille suurempi haitta kuin rakenteessa mahdollisesti oleva vaurio.

Kuva 7.7; oppilaskunnan tilaan tehty seinäavaus maanpaineeseen. Seinän tiilikerroksen vahvuus 400 mm, takana tojax-eriste.

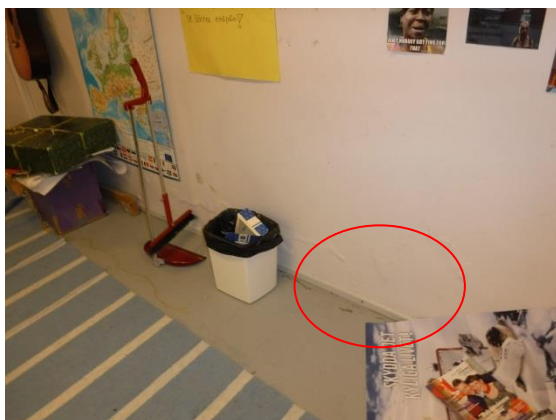
Puukoulun kellarikerroksen lattiat ovat kauttaaltaan märät. Kosteus nousee paikoin myös väliseinien alaosiin, minkä takia pinnoite ja maali irtoaa seinien alaosista.

Kuva 8.1; oppilaskunnan tilan seinä ja lattiapinnoilla olevia kosteuden aiheuttamia vaurioita.

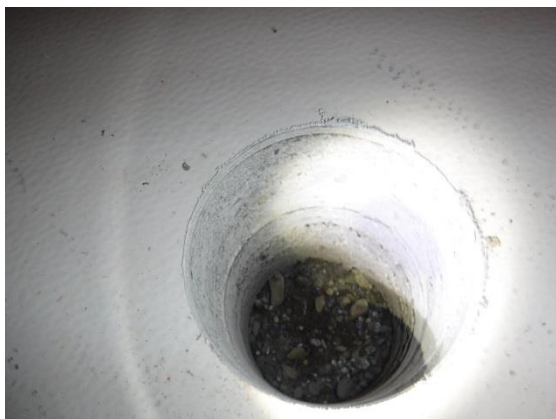
Biologian ja kemian (?) luokan välissä on iv-konehuone. Konehuoneen lattiaan tehtiin rakenneavaus. Betonilaatan alla todettiin alapohjaeristeenä kevytsora. Kevytsora voi kastuessaan herkästi mikrobivaurioitua.

Kuva 8.2; Alapohjaan tehty avaus biologian luokkien läheisyydessä olevassa iv-konehuoneessa. Alapohjan eristeenä kevytsora.

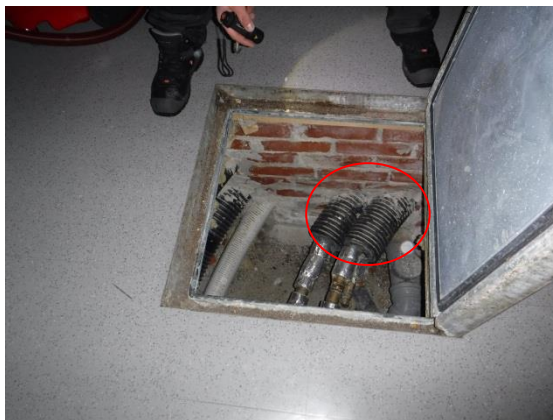
saatiin tarkka kosteus pinnoitteen alta. Viiltomittausantureiden annettiin tiivistettyinä tasaantua n. 4 h ennen mittausta. Keskeltä käytävää mitatulla kohdalla maton alla todettiin RH=95,8 %, mikä on poikkeavan suuri. Ulkoseinän vieressä mitattiin RH=27,4 %, mikä on tavanomainen arvo.

Käytävän lattian alla kulkee lämmityslinjasto, joka todennäköisesti lämmittää lattiarakennetta niin voimakkaasti että kosteus nousee ylös. Lattiapinnan irrotessa alustastaan, voi pinnan alle muodostua ilmatasku mihin herkästi muodostuu mikrobikasvua. Käytävän lattiapinnoitteen alta otettiin materiaalinäyte, jossa todettiin runsas mikrobikasvu. **(Liite 2; RM2017-001)** Näytteessä esiintyi kosteusvaurioindikaattorilajeja, jotka voivat aiheuttaa terveyshaittoja.

Kuva 8.3; Rehtorin huoneen viereisen käytävän putkikanaalin luukku. Lämpöjohdot kääntyvät biologian luokkien edessä kulkevaan käytävään, jonka lattia todettiin märeksi.

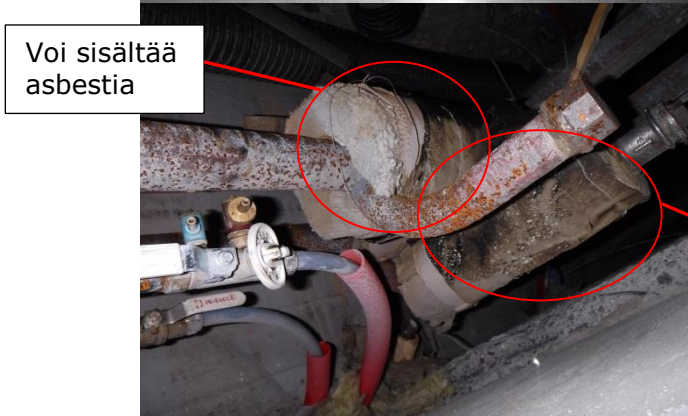
Voi sisältää
asbestia

Kuva 8.4; Putkikanaalissa kulkevia talotekniikkalinjoja. Pahveissa on näkyviä mikrobivaurioita. Putkieristeet voivat sisältää asbestia.

Mikrobivaurio

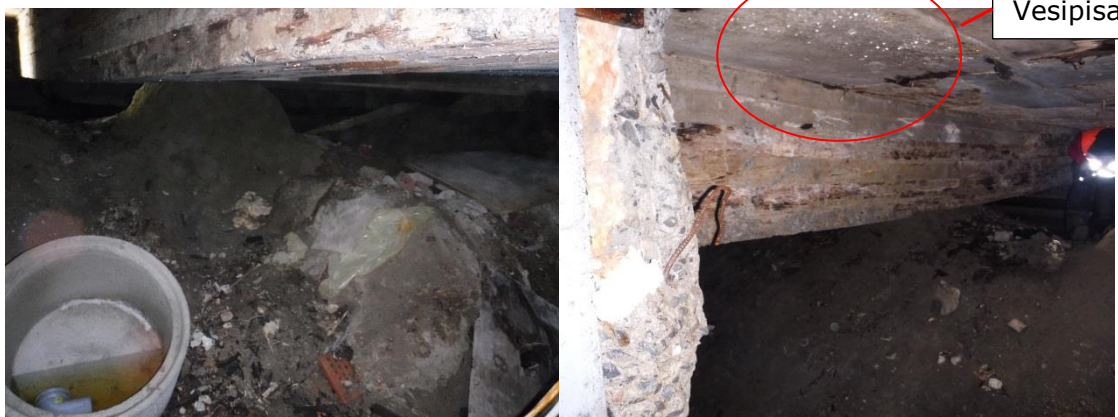
Lukion alapohjassa on osittain umpinainen alapohjatila, jonne on rakennuksen seinustalla tarkastusluukku. Alapohjassa on kerrotun mukaan aiemmin ollut runsaasti rakennusjätettä ym, mitkä on nyt pääosin siivottu pois. Lattiarakenteen alapinnassa on edelleen näkyvissä muottina käytettyä vanerilevyä, joka on paikoin lahonnut rikki. Alapohjassa on todella kosteaa ja kosteus tiivistyy viileämmille pinnoille. Alapohjassa on aistittavissa voimakas maakellarimainen haju.

Vesipisaroita

Kuva 8.5; Lukion alapohjassa on edelleen rakennusjätettä. Kosteus tiivistyy pinnoille.

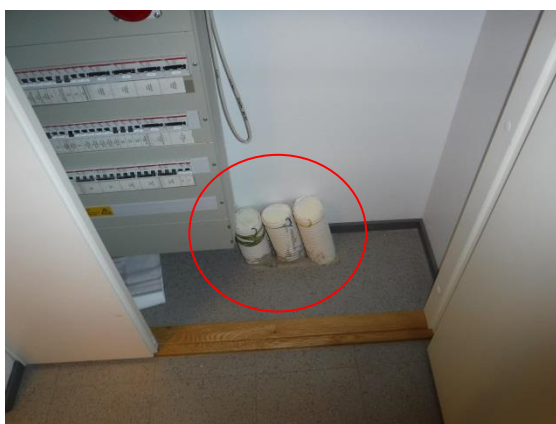
Tietäväisen koulun liikuntasalin ja tyttöjen pukuhuoneiden välissä on sähkökaappi. Kaapin lattialla on tulpattuja putkiläpivientejä alapohjaan. Kaapissa on aistittavissa maakellarimainen haju ja putkiläpivienneissä havaittavissa ilmavuotoa. Savukynällä todettiin kaapista ilmavirtausta myös tiloihin päin.

Kuva 8.6; Liikuntasalin takana olevan sähkökaapin epätiivittä läpivientejä. Kaapissa aistittiin voimakas maakellarin haju.

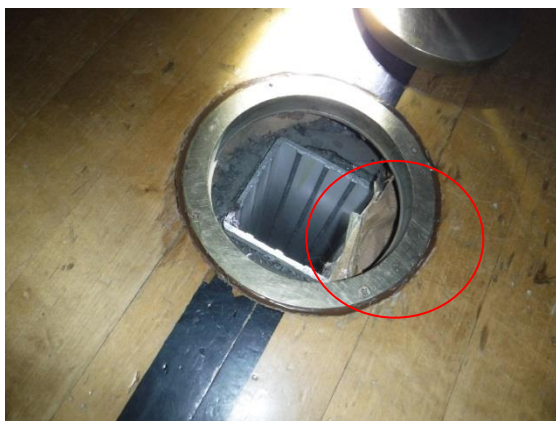
Tietäväisen koulun keskellä on liikuntasali, jossa on aistittavissa puumateriaaleille tyypillistä hajua, mikä voi viitata vaurioihin rakenteissa. Salin lattiarakenne on betonivalu (roskavalu), jonka päällä alapohjarakenteena on ns. puukorokelattia. Lattia on eristetty mineraalivillalla betonivalun päältä, lattialankun alla on paperi. Rakenne voi olla altis mikrobivaurioille, kun sisätiloista rakenteeseen kulkeutuva lämmin ilma ja kosteuskuorma tiivistyy eristeen alapinnassa kylmään betonivalun pintaan. Salin lattiaan ei tehty suuria avauksia, ettei tilan käyttö hankaloidu. Lattian eristetilasta otettiin 2 materiaalinäytettä, joiden tulokset ovat tavanomaiset. **(Liite 1; RM2016-997)** Näytteet kuitenkin kertovat tilanteen vain paikallisesti. Muualla rakenteessa tilanne voi olla toinen. Savukynän avulla todettiin salin lattiassa olevien telinekiinnikkeiden kautta ilmavuotoa lattiarakenteesta sisälle päin.

Kuva 8.7; Liikuntasalin lattian telinekiinnike. Lankun alla näkyy pahvi.

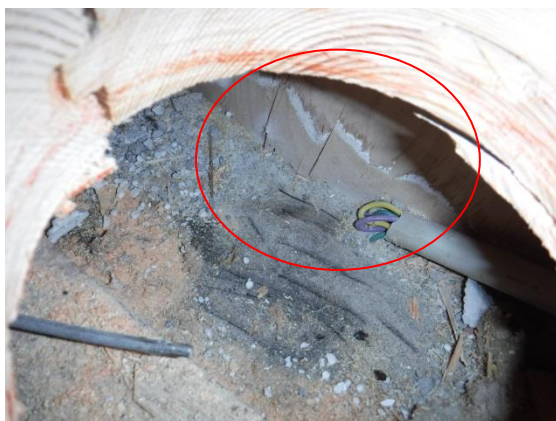
Vastaavanlainen puukorokelattia on myös lukion auditorion varastotilassa. Myös tilassa aistittava haju on samantyylinen. Varaston lattiaan tehtiin avaus ja otettiin mineraalivillasta materiaalinäyte. Näyte todettiin mikrobivaurioituneeksi. Poikkeava haju myös voimistui tilassa avauksen jälkeen. **(Liite 2; RM2017-001)** Vastaavanlainen puulattia on myös auditorion takana sijaitsevassa varastossa.

Kuva 8.8; Auditorion varaston lattia avaus. Vaneripinnoissa näkyy kosteuden aiheuttamia jälkiä. Mineraalivilla lankkulattian alla todettiin mikrobivaurioituneeksi.

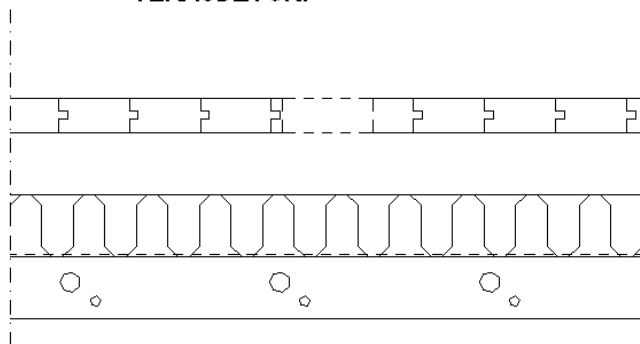
Kuva 8.9; Leikkaus auditorion varaston lankkulattian rakenteesta. Villaeriste on mikrobivaurioitunut.

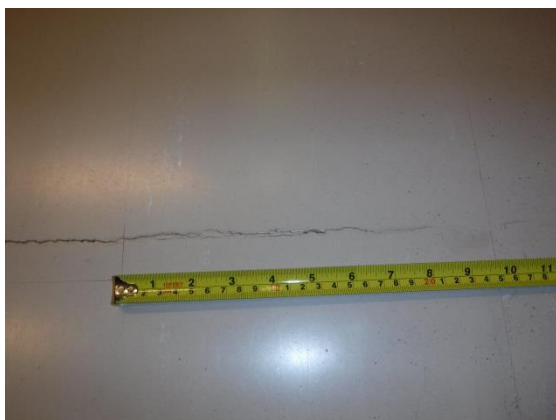
Kuva 8.9; Kirjaston lattiassa 25 x 25 laatta, sisältää asbestia. Rikkinäisistä laatoista voi irrota asbestipölyä sisätiloihin.

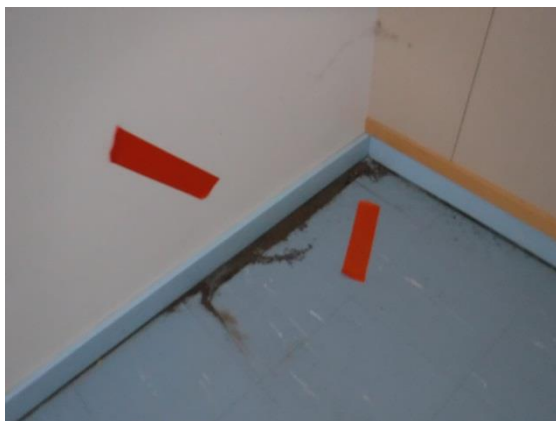
Kansalaisopiston lattiapinnoitteesta, sekä liimasta ja tasoitteesta otettiin yhdistelmänäyte, näyte sisältää asbestia. **(Liite 3; 43214/ASB)**

Kuva 8.10; Kansalaisopiston tilojen lattia on painunut. Lattian ja seinän liittymästä kulkeutuu sisälle hiekkää, jota oli kaapin taakse kertynyt huomattava määrä. Huom! Asbestilaatta

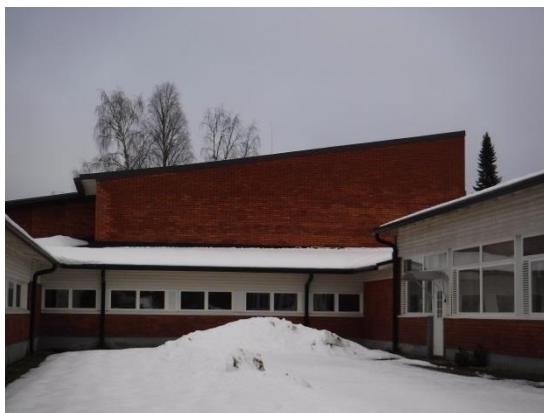
Kuva 9.1, Tiilivuoratut ulkoseinät ovat silminnähtävien kastuneita. Räystäättömyys pahentaa ongelmaa. Tuulenpaineesta johtuen viistosade nousee kastelemaan usein seinärakenteen yläosan.

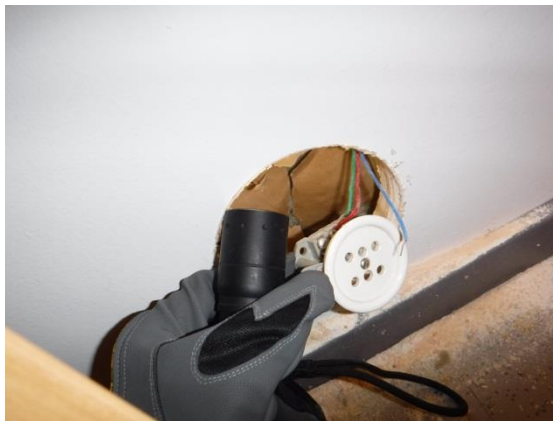
Valvomo tilan ulkoseinän sisäpintaan tehtiin rasiaporalla avaus. Avauskohdassa seinälevyn takana todettiin vanha puhelinpistoke. Kannattaa varmistaa ettei rasiaan kulje enää virtaa. Otettu materiaalinäyte todettiin tavanomaiseksi. Kyseisessä kohdassa on ulkopuolella sadevesiränni, joka on kastellut sokkelirakennetta silmin nähden märäksi.

Kuva 9.4; Valvomo tilan seinälevytyksen takaa löydettiin vanha puhelinpistoke.

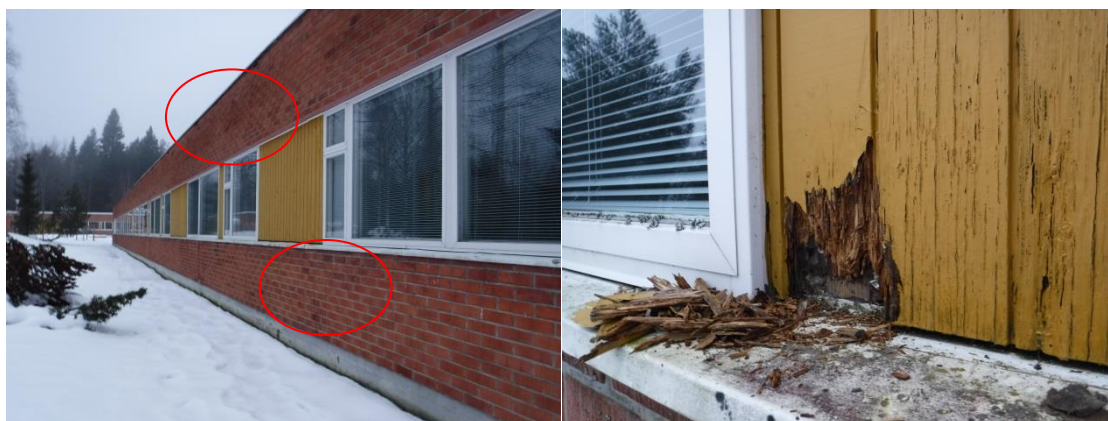
Lukion tiloissa näytteitä otettiin myös ikkunoiden alta. Näytteissä todettiin mikrobivaurioita. **(Liite 2; RM2017-001)** Ikkunoiden vesipellitykset valuttavat paikoin vettä seinäpinnalle, mikä edesauttaa vaurioiden syntyä. Tiiliulkovuorauksen takana ei ole riittävää tuuletusrakoa, minkä takia villaeriste kastuu herkästi. Ikkunoiden välit ulkopuolelta pinnoitettu lautaverhouksella, mikä on paikoin lahonnut rikki.

Kuvat 9.6 ja 9.7; Lukion ulkoseinärakenne on silminnähden märkä seinien yläosista, mutta myös ikkunoiden alta. Ikkunoiden välisissä laudoituksissa todettiin lahovaurioita.

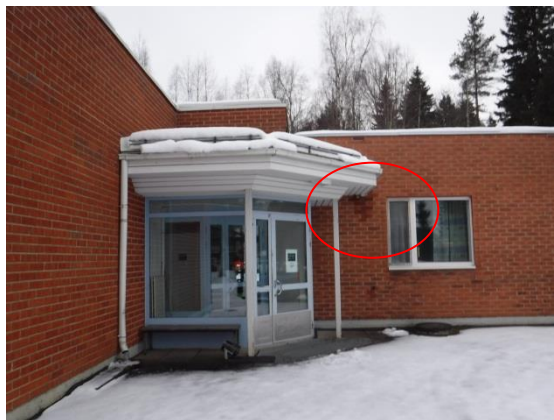
Kuva 9.8; Myös pajarakennuksen ulkoseinissä on näkyviä kastuneita paikkoja.

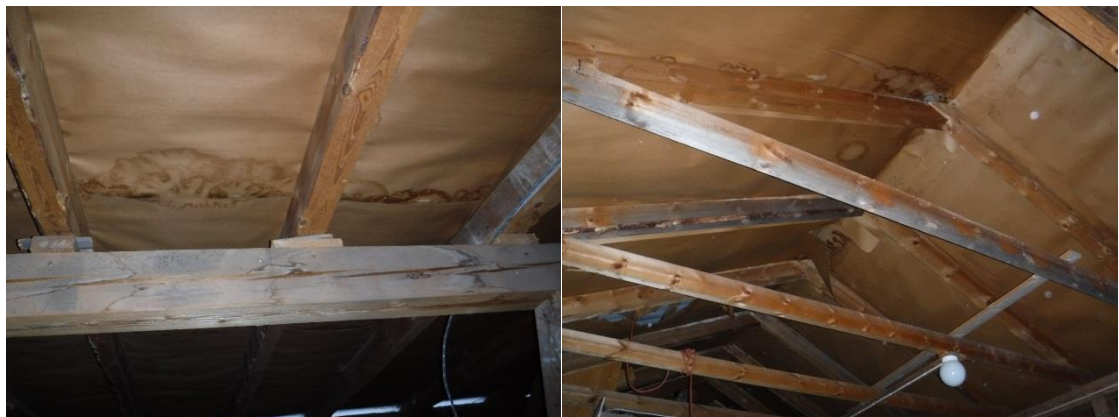
Puurakenteiden kouluosan vintillä on kylmä ullakko, jonne on rakennettu iv-konehuone. Vinttitila on hyvin tuulettuva. Vesikaton alla näkyy vanha paperipintainen aluskate, jossa on paikoin kosteuden aiheuttamia jälkiä.

Kuvat 10.1 ja 10.2; aluspaperissa näkyy vanhoja vuotojälkiä. Katselmushetkellä näkyvästi kosteita paikkoja ei havaittu.

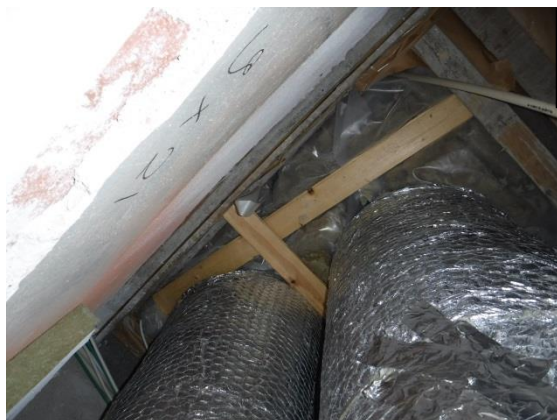
villapintaa. Rakennusmuovi (kirkas muovi) ei sovellu höyrinsuluksi, vaan ajan saatossa se haurastuu rikki.

Kuva 10.3; Yläpohjan "höyrinsulku" on asennettu paikoin epätiiviisti.

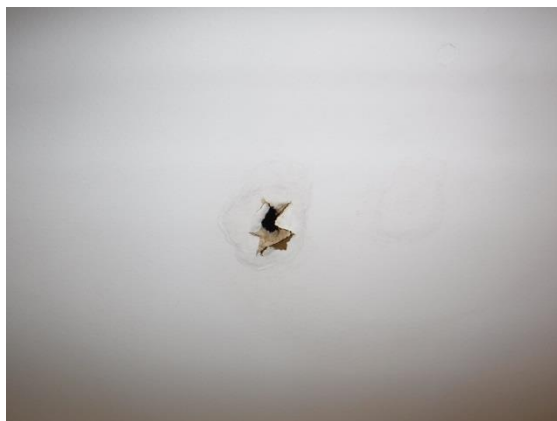
Liikuntasalin luona sijaitsevien opettajan pukuhuoneen wc-tilan katossa havaittiin paikallinen kosteusjälki. Vaurion on todennäköisesti vanha, koska kosteusjälkeen oli porattu läpireikä. Rakenteiden ja eristeiden kunto kannattaa tarkastaa. WC:n viereinen suihku on varastokäytössä ja siellä aistittiin todella voimakas viemärinhaju. Suihkun lattiakaivo kuivuu käytön puutteessa. Kaivoon kannattaa laskea välillä vettä.

Kuvat 10.4; pukuhuoneen wc:n katon kosteusjälki.

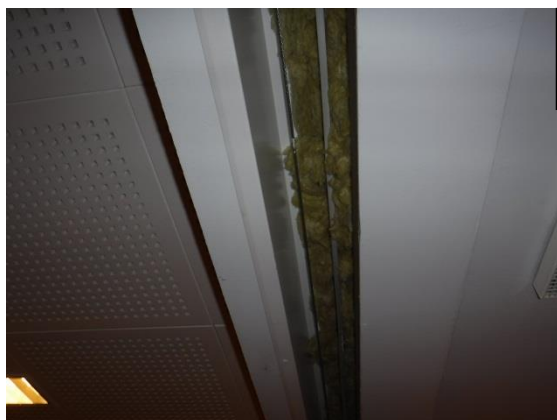
Kuva 10.6; Palo-oven ympärillä on villapintoja. Villat on syytä poistaa.

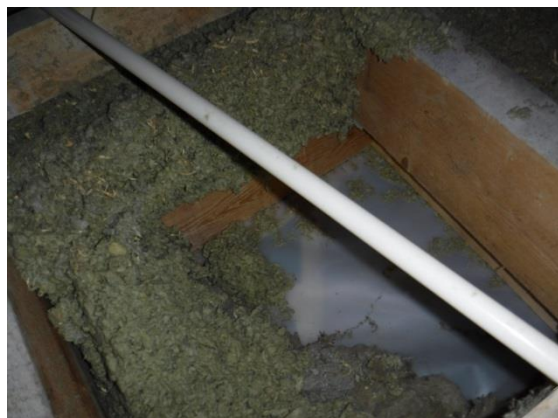
Kuva 10.7; Yläpohjassa paikallinen eristämätön kohta.

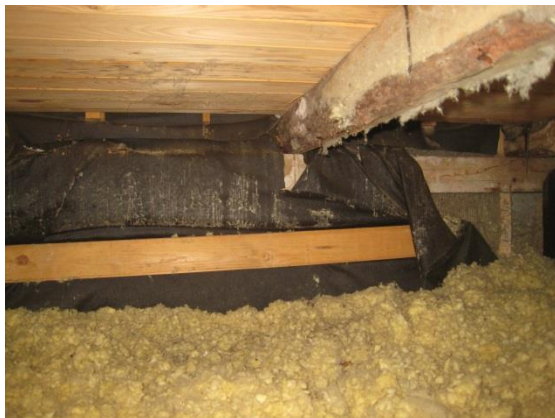
Kuvat 10.8; Lukion yläpohja, tuuletus puutteellinen.

Yläpohjan tuuletus tulee varmistaa tuuletusputkilla tms. Yläpohjaan havaittiin kulkeutuvan hajuja sisältä, mm. ruoan tuoksu keittiöstä kulkeutui yläpohjatilaa. Yläpohja ei siis ole tiivis. Lukion katolla on 8 kpl kattokaivoja.

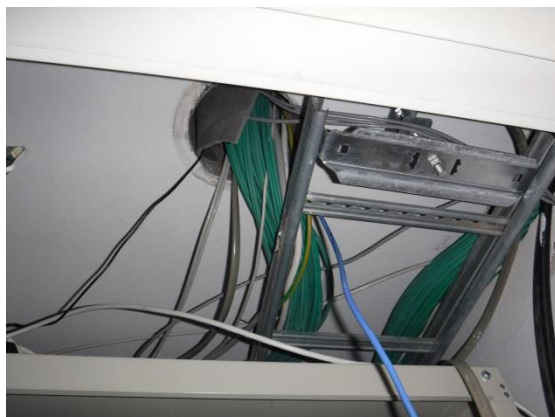
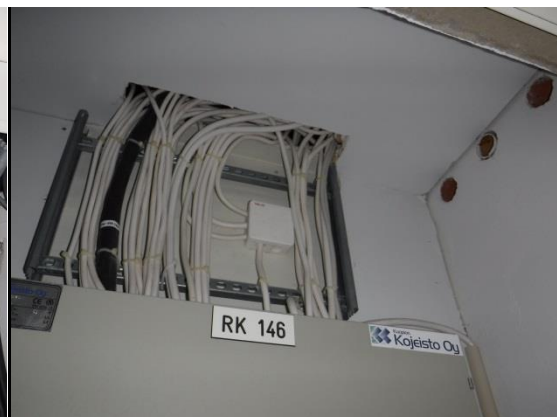
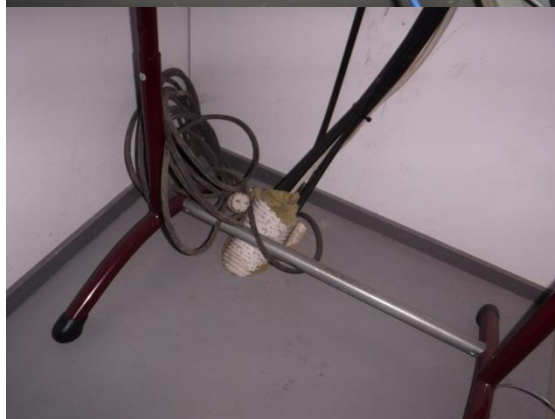
Lukiorakennuksen sähkö- ja ATK- kaapeissa on sekä ylä- että alapohjaan läpivientejä, joiden tiiveydestä ei ole varmuutta. Näistä voi olla sisätiloihin hallitsemattomia vuotoreittejä.

Kuvat 10.9; 10.10 ja 10.11; Sähkökaappien läpivientien tiiveys tulee varmistaa.

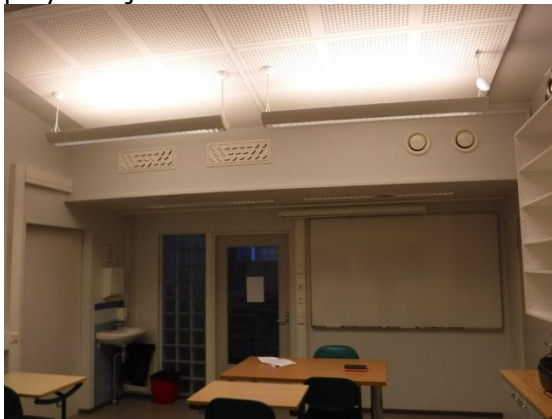
Kuva 11.1; Tulo- ja poistoventtiilit on paikoin lähellä toisiaan.

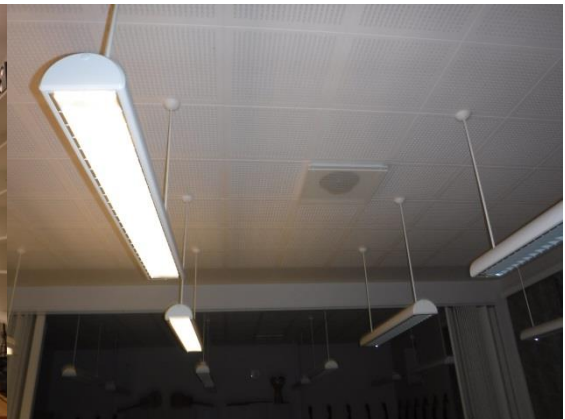
Kuva 11.2; Tuloilmavaihto puhalttaa yläpölyt valaisimien päältä.

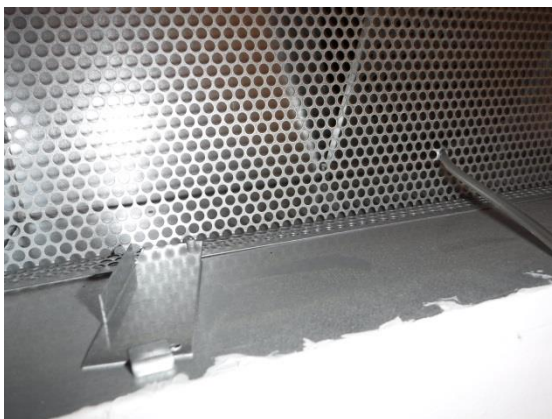
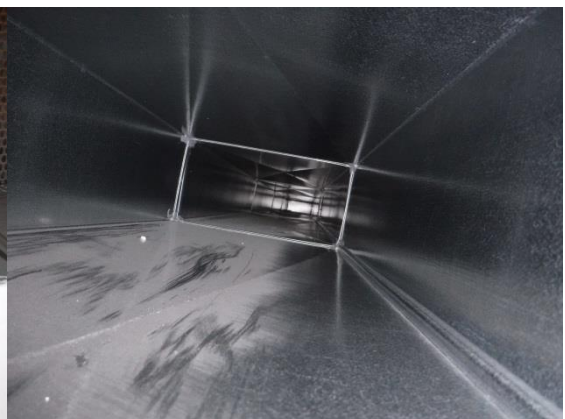
Kuvat 11.3 ja 11.4, Tuloilmakanavissa on paikoin näkyvää pölyä.

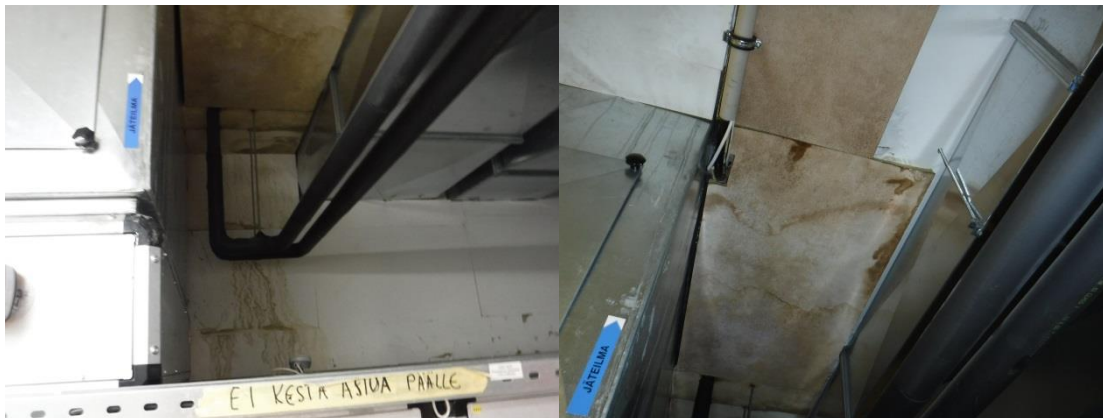
Lukiorakennuksen iv-koneen kammioon kulkeutuu tuiskulunta, mikä voi altistaa iv-järjestelmän mikrobikasvulle. IV-konehuoneen katossa näkyy kosteuden aiheuttamia jälkiä, jotka kerrotun mukaan johtuvat vanhoista vesikattovuodoista. Katossa on näkyviä mikrobivaurioita. Konehuoneessa on näkyviä villapintoja,

Kuvat 11.5 ja 11.6; Lukion iv-konehuoneessa oleva vanha valumajälki. Vaurioituneet levyt tulee poistaa.

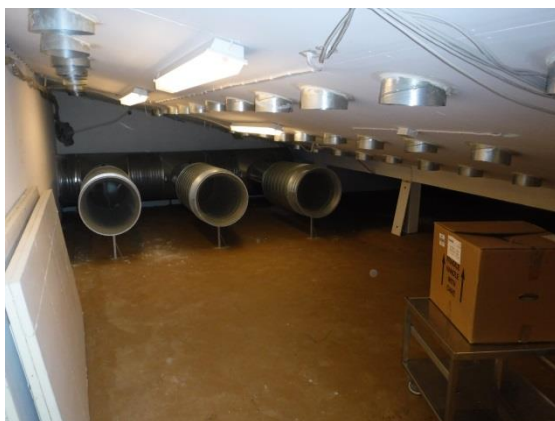
Kuva 11.7; auditorioon johdetaan ilma kammion kautta, jossa on näkyvää pölyä ja epäpuhtauksia. Tilan puhtauteen tulee kiinnittää huomiota.

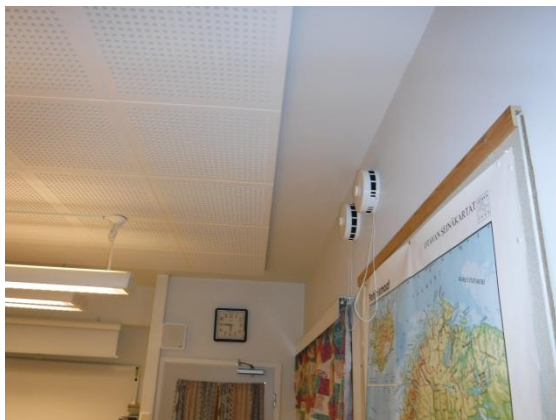
Kuva 11.8; Erityisopetustilan korvausilmaventtiilit suoraan ulkoseinänläpi ulos. Sisälle voi kulkeutua myös pakokaasuja.

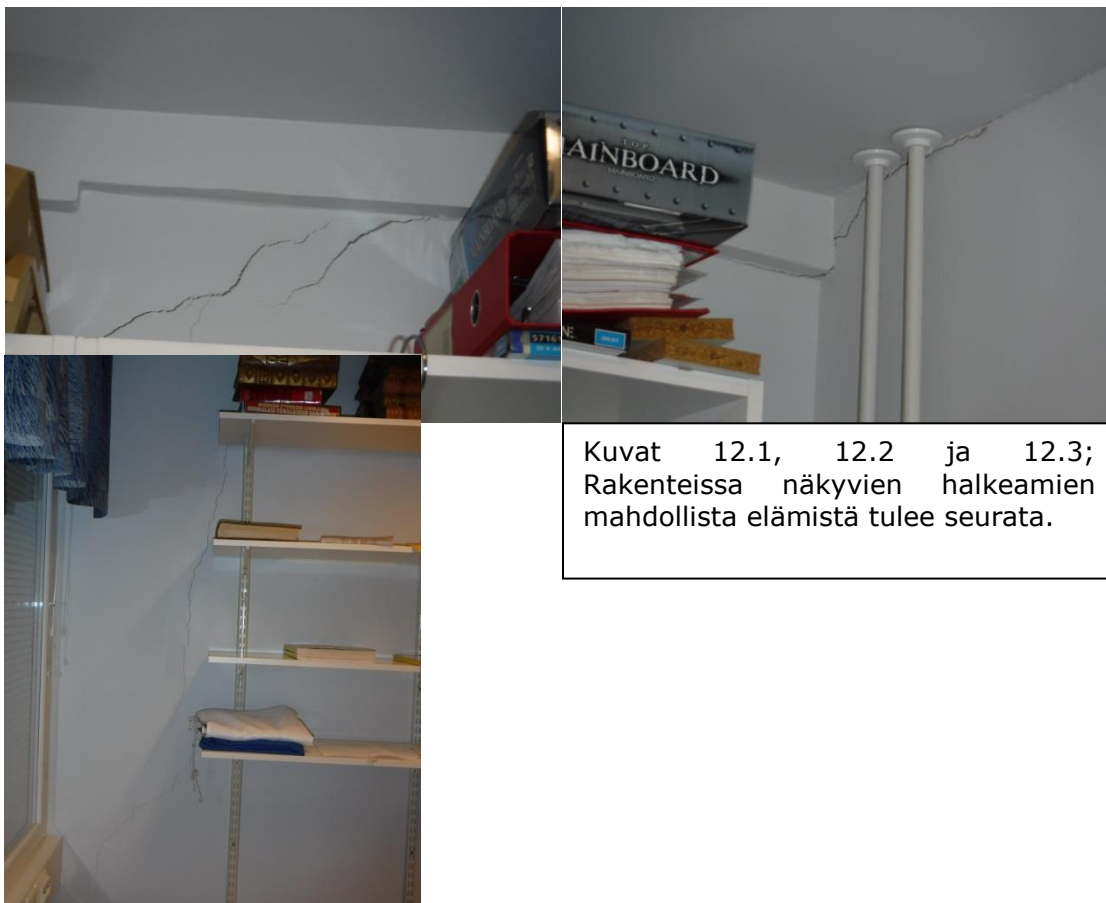
Rehtorin käytävän ohi kulkevan käytävän ympärillä havaittiin seinärakenteissa poikkeavan paljon rakenteiden elämisestä johtuvia halkeamia. Muualla koulujen tiloissa halkeamia oli vähemmän. Todennäköisesti rakenteet ovat aikojen saatossa eläneet, eikä tilanne enää muutu, halkeamia kannattaa seurailta; tuleeko niitä lisää/kasvaako jo olemassa olevat halkeamat.

Kuvat 12.1, 12.2 ja 12.3; Rakenteissa näkyvien halkeamien mahdollista elämistä tulee seurata.
